Megbízó: INGRO Kft.

**MŰSZAKI
SZAKÉRTŐI VÉLEMÉNY**

**ION-548 frsz-ú Skoda Octavia típusú gépkocsi -
fényezésének megvizsgálásáról**

Budapest, 2005. november 23.

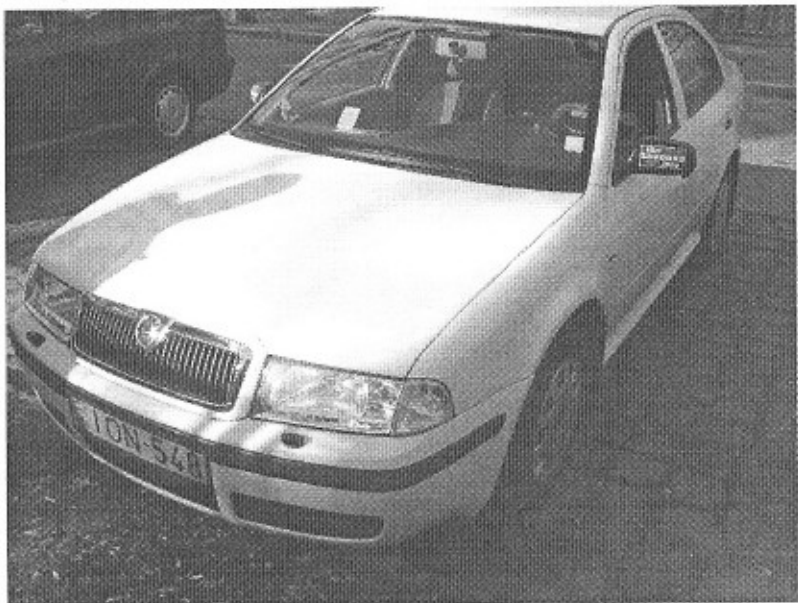
amú fénykép

A gépkocsi fehér színű fényezése alól több helyen pontszerűen, a gépkocsi karosszérialemezének anyagából kiinduló rozsdafoltok találhatóak.

A jelenség a gépkocsi teljes fényezését érinti, szabad szemmel is jól észlelhető a tetőlemezen, a motorháztető hátsó részén, a jobb első és

hátsó ajtón, a jobb oldali oldalfalon, a hátsó ajtón, a bal első és hátsó ajtón, a bal oldali oldalfalon.
